## Inventaire et étude du patrimoine bâti MRC de Maskinongé

## Rapport synthèse

Mai 2007

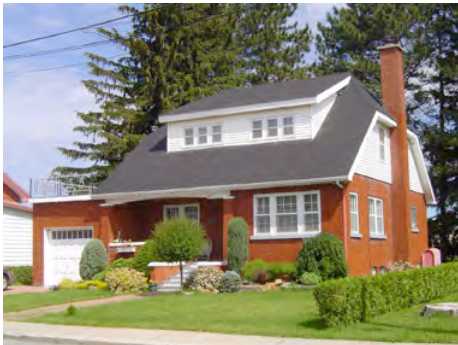
Bungalow ancien de Louiseville. En plus des caractéristiques ci-haut mentionnées, on remarque le revêtement et la cheminée de brique, tous deux d'origine. DSC01640.JPG

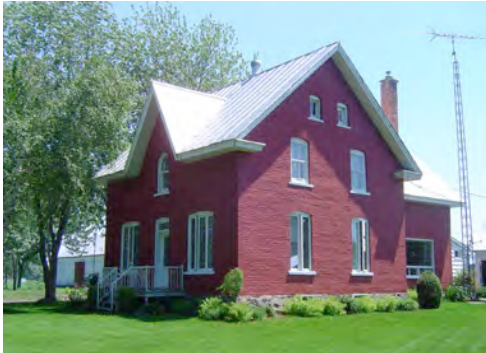
Exemple de revêtement brique que l'on retrouve ici sur un immeuble d'inspiration néogothique. Louiseville. DSC01489.jpg

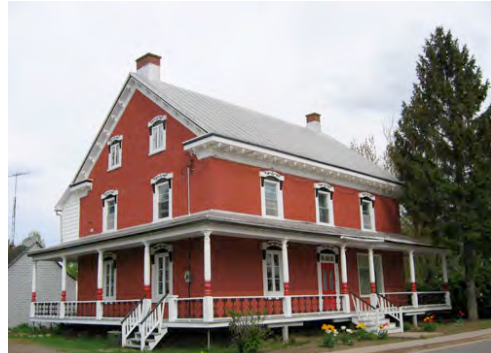
Un parement de brique sur un immeuble de type Nouvelle-Angleterre, très caractéristique de la MRC. Saint-Sévère maisonmichelbellefleur(2).jpg

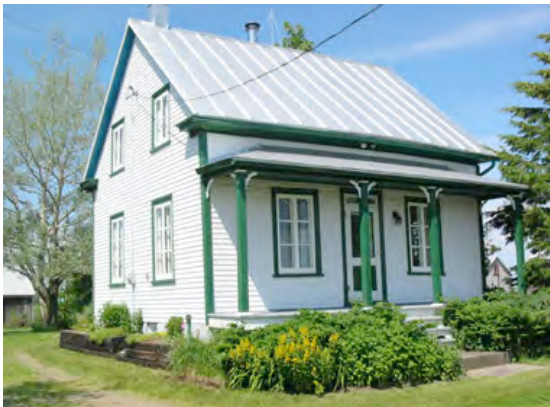
Chemin de la Rivière-du-Loup, Yamachiche. Exemple de revêtement de clin de bois. 1151rdl-c.jpg

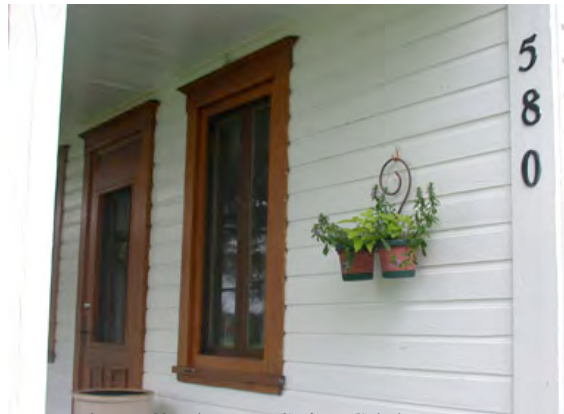
Rang de Bellechasse, Saint-Sévère. Un parement de planche à feuillure. Maison Lavigne (5).jpg

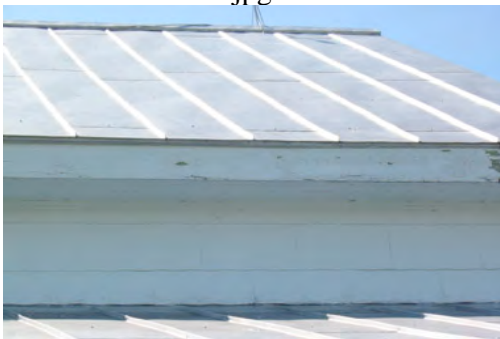
Chemin de la Rivière-du-Loup, Yamachiche. Exemple de revêtement de tôle pincée, très fréquente sur les toitures. 1160rdl-f.jpg

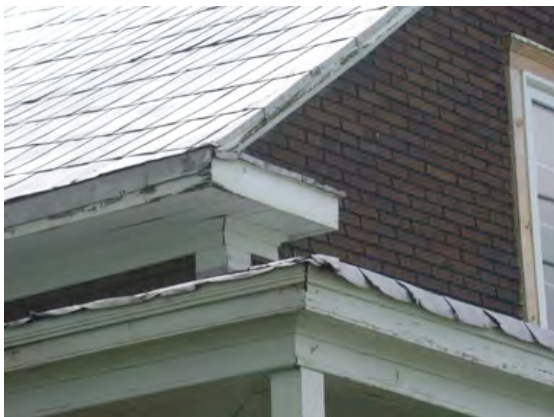
Saint-Sévère. Exemple de retour de corniche  
Maison Frédéric Gélinas (6).jpg

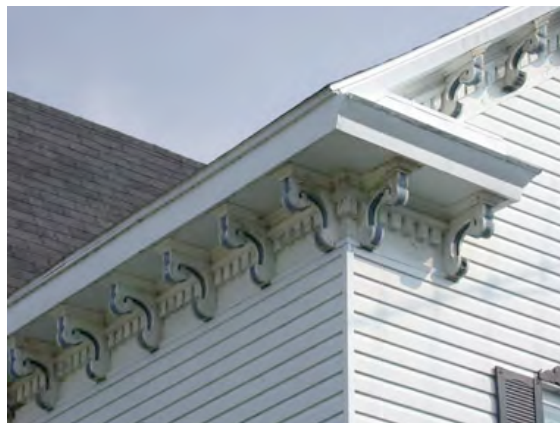
Saint-Sévère. Corniche à consoles très  
ouvragées. Maison Yves Gélinas (2).jpg

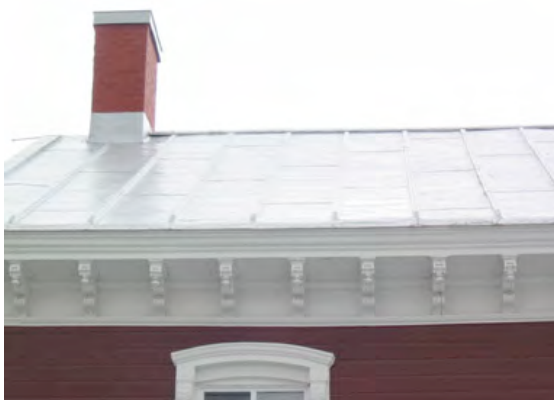
Yamachiche. Corniche à consoles en  
bordure du toit. 670sta-k.jpg

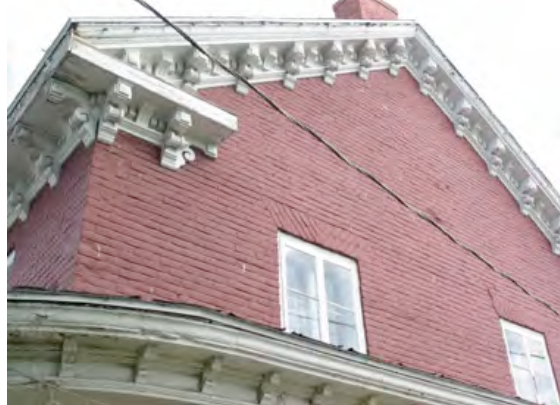
Yamachiche. Un retour de corniche (à  
gauche) et un avant-toit décorés de consoles  
particulièrement ouvragées. 800bd-f.jpg

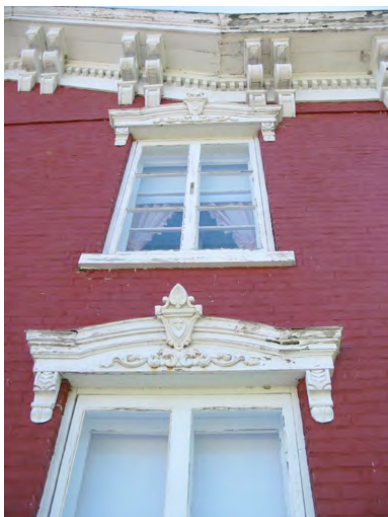
Yamachiche. Consoles et corniches très ouvragées de fenêtres dotées notamment de consoles aux extrémités et d'appliques. 150gela-kf.jpg

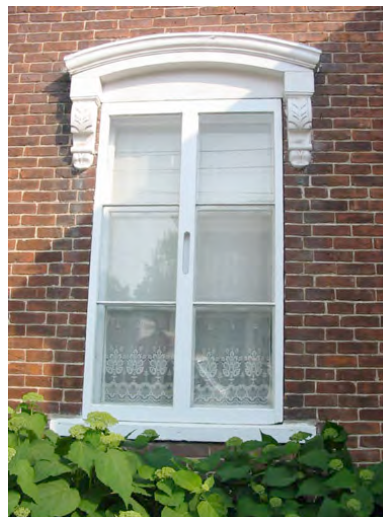
Yamachiche. Corniche à arc surbaissé avec, aux extrémités, des consoles ouvragées. 711sta-k.jpg

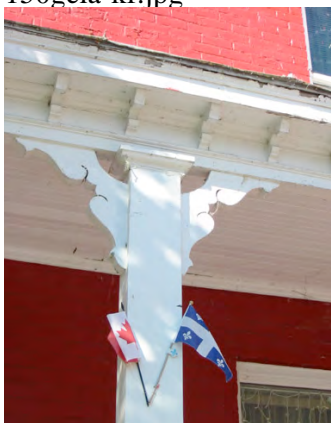
Yamachiche. Aisseliers, situés au sommet d'une colonne supportant un auvent. 170gela-k.jpg

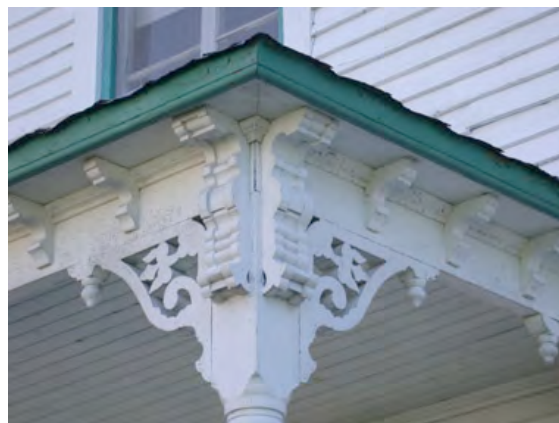
Saint-Barnabé. Aisseliers ornementés au sommet d'une colonne et consoles en bordure de l'auvent. Saint-Barnabé maisonB (11).jpg

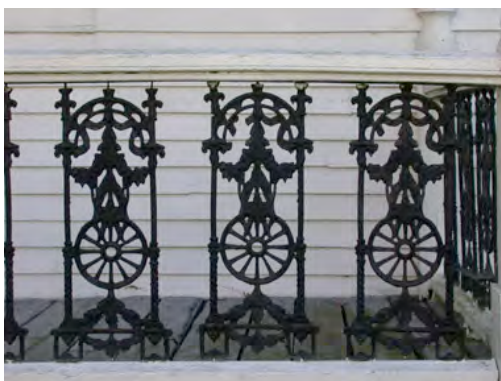
Saint-Barnabé. Garde-corps en fonte moulée. Ce type de garde-corps plutôt rare au Québec est présent chez quelques édifices dans la MRC de Maskinongé. Saint-Barnabé Maison B (12).jpg

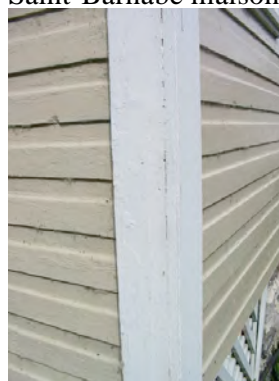
Yamachiche. Plancher cornière. Cet élément est une garniture de rive qui se situe à la jonction de deux murs. 700sta-h.jpg

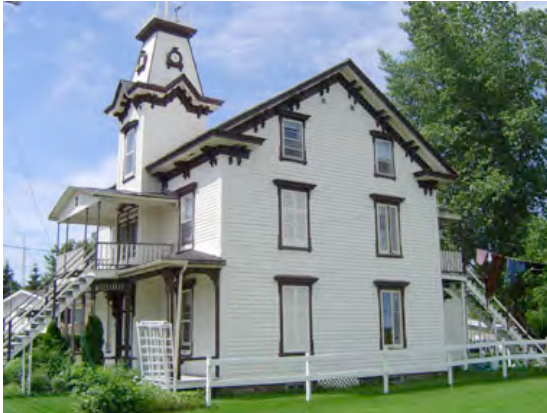
Rue Notre-Dame Nord, Louiseville. Un édifice d'inspiration victorienne doté d'une tourelle en façade. DSC01702.jpg

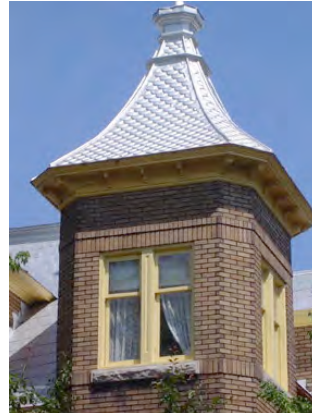
Avenue Saint-Laurent, Louiseville. L'immeuble est mis en valeur par une tourelle (à droite) DSC02181.jpg

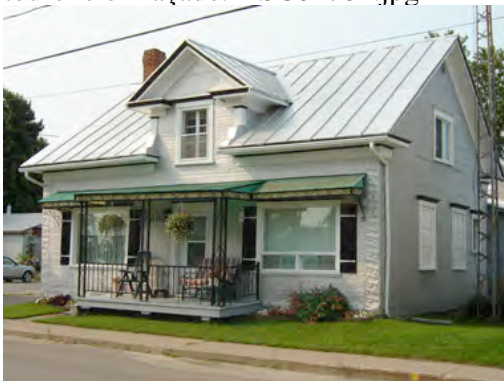
Lucarne pendante, rue Principale, Sainte-Ursule. DSC01273.jpg

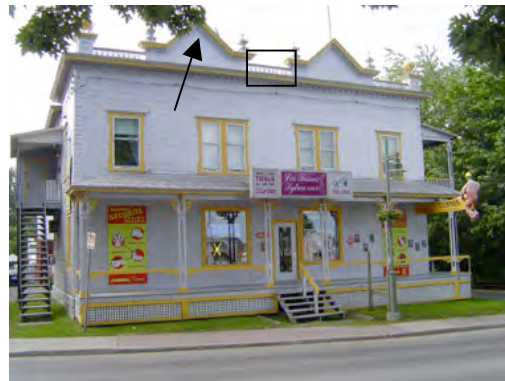
Avenue Saint-Laurent, Louiseville. Une maison à toit plat, dont le rebord de la toiture est orné de frontons (flèche) et d'un garde-corps ouvragé (rectangle). DSC01629.jpg

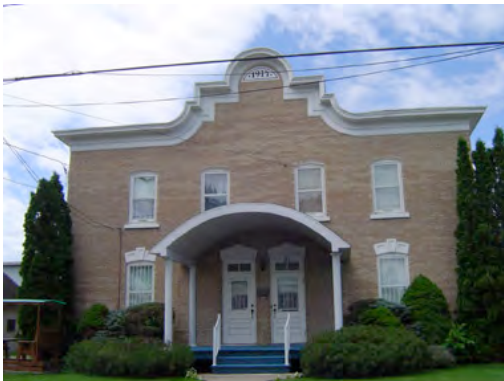
Rue Notre-Dame Nord, Louiseville. Un couronnement avec millésime (date de construction) au sommet de la façade. DSC01837.jpg

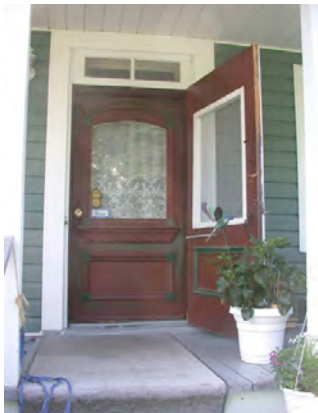
Saint-Sévère. Porte ouvragée surmontée d'une imposte. Maison Lise Héroux (4) jpg

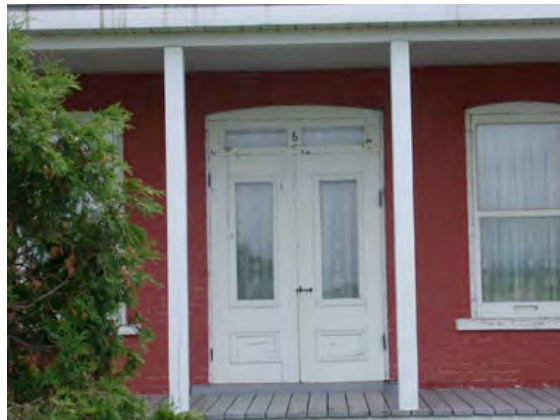
Saint-Sévère. Porte à double battants. Maison Pierre Trahan (4).jpg

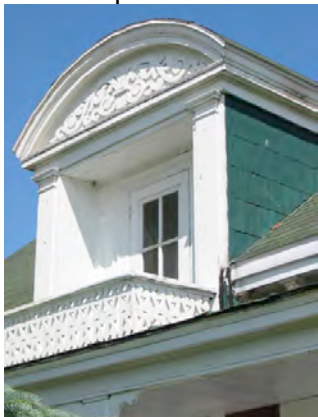
Yamachiche. Lucarne de forme demi-cylindrique avec une applique au fronton. 141pt-f.jpg

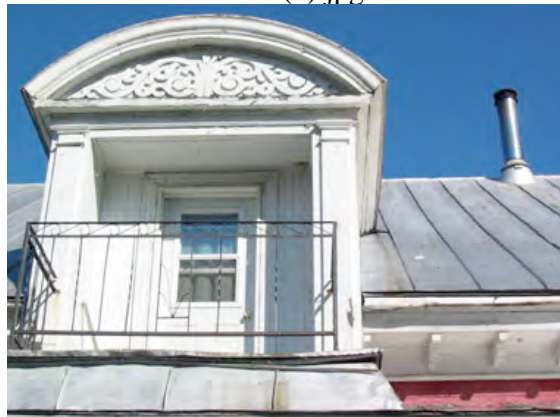
Yamachiche. Lucarne de forme demi-cylindrique avec une applique au fronton. 170gela-d.jpg

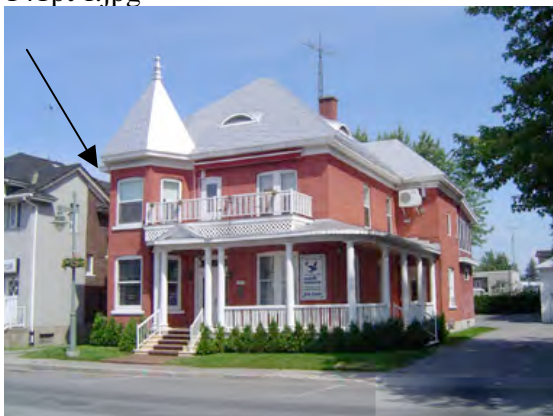
Avenue Saint-Laurent, Louiseville. Un oriel (fenêtre en saillie sur deux niveaux) surmonté d'un toit de forme polygonal. DSC02122.jpg

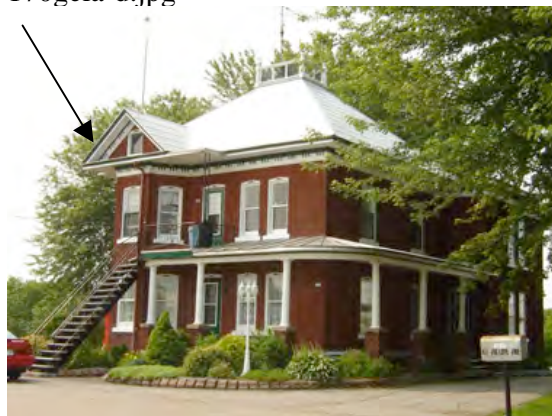
Rue Principale, Sainte-Ursule. Un oriel (fenêtre en saillie répartie sur deux niveaux) surmonté d'un fronton. DSC01310.jpg

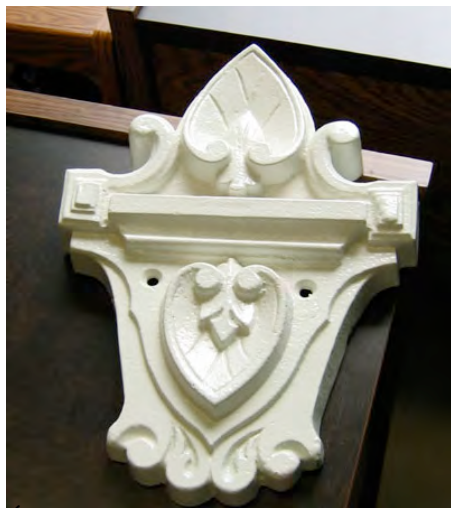
Écusson en fonte qui ornait auparavant la corniche d'une fenêtre. Collection Municipalité d'Yamachiche. Photo BG IMG\_7121.pg

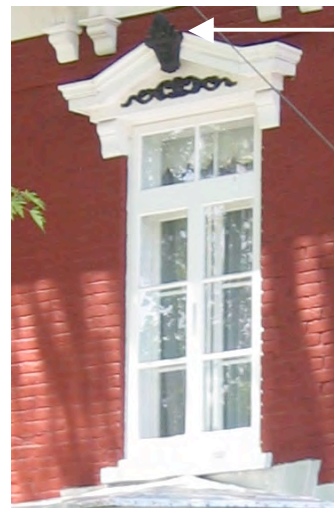
Au 581, rue Sainte-Anne, à Yamachiche, les fenêtres dont les corniches sont surmontées d'un écusson en fonte demeurent très rares au Québec. Elles sont représentatives de la MRC de Maskinongé. IMG\_7072.pg

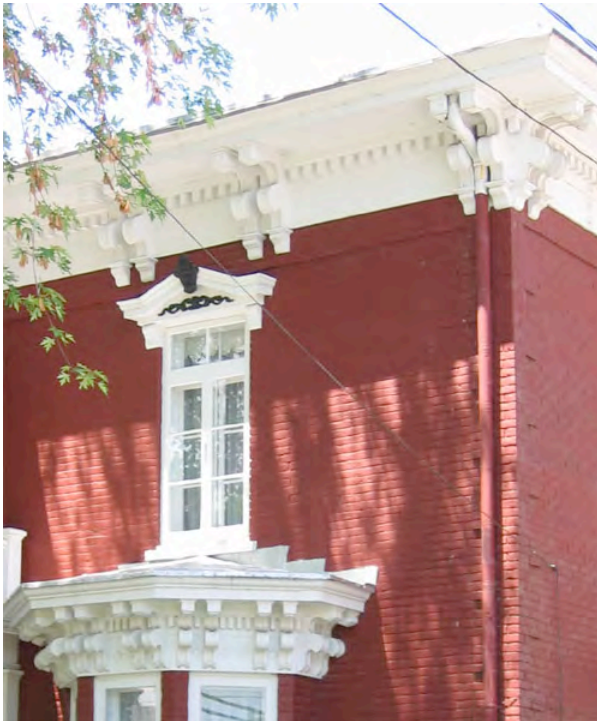
Corniche avec consoles ouvragées d'influence Bracketted Style. Maison Rivard-Desaulniers, 581, rue Sainte-Anne, Yamachiche. IMG\_7072.jpg

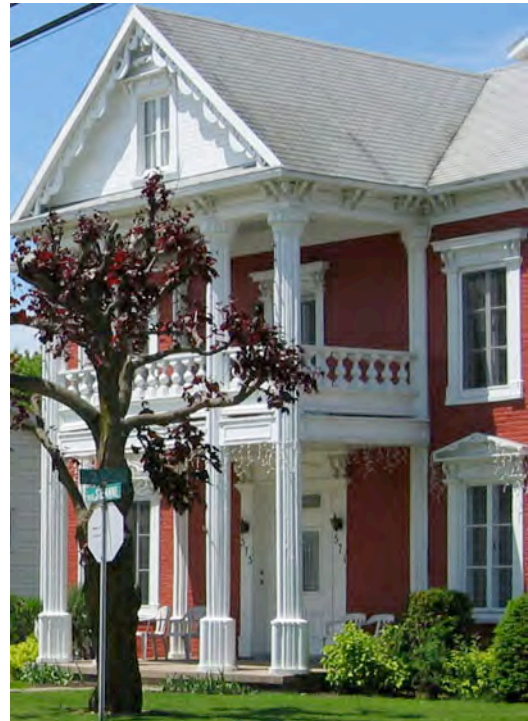
Fronton sur colonnade, d'influence néoclassique. Maison Louis-Léon-Lesieur-Desaulniers, 571, rue Sainte-Anne, Yamachiche. IMG\_7072.jpg

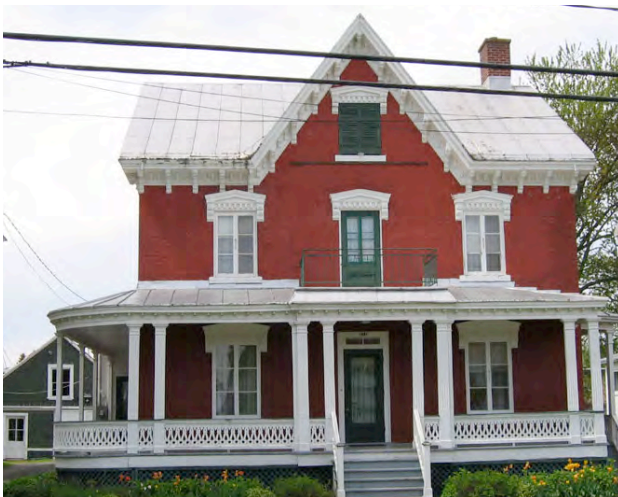
À gauche, immeuble de brique rouge de la rue Sainte-Anne où s'exprime fort bien la surcharge de l'ornementation et l'éclectisme architectural. Les fenêtres sont ornées d'un fronton avec consoles ouvragées d'influence néoclassique ; le fronton rappelle quant à lui le style néo-gothique. 581 rue Sainte-Anne, maison Maxime-Israël-Bellemare. IMG\_6810.jpg

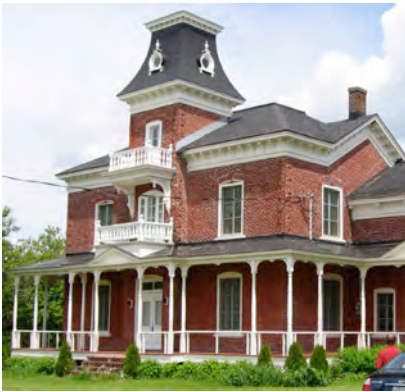
Au 580, rang Lamy, Saint-Léon-le-Grand. Cette maison victorienne est singularisée par la tourelle à toit de forme pavillonnaire. IMG\_7092.jpg

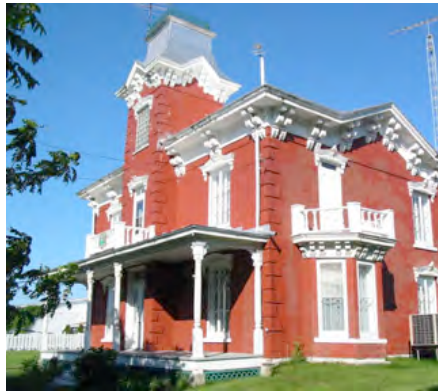
Le 150, rue Gérin-Lajoie à Yamachiche est doté d'une tour comparable à celle du 580, rang Lamy. L'immeuble a été érigé par la famille Héroux. gela-c.jpg

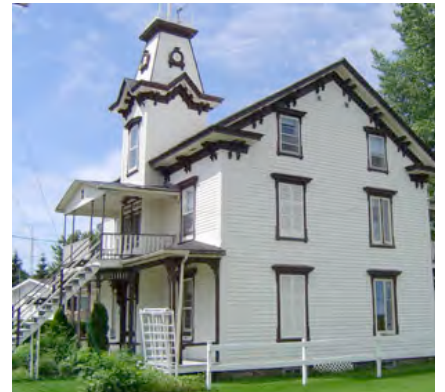
Le 581, Notre-Dame Nord, Louiseville. Exception faite du revêtement, ce bâtiment présente des caractéristiques comparables à celles du 150, Gérin-Lajoie, particulièrement la tourelle qui est pratiquement identique. DSC01702.jpg

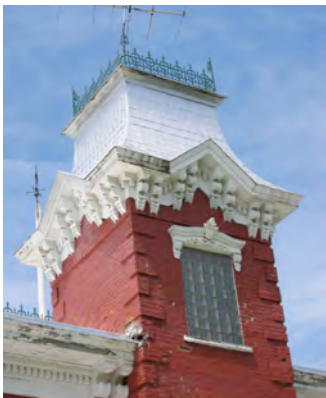
Au 150, rue Gérin-Lajoie à Yamachiche. Détail de la tourelle avec toit en pavillon surmontée d'une petite terrasse faîtière IMG\_7084.jpg

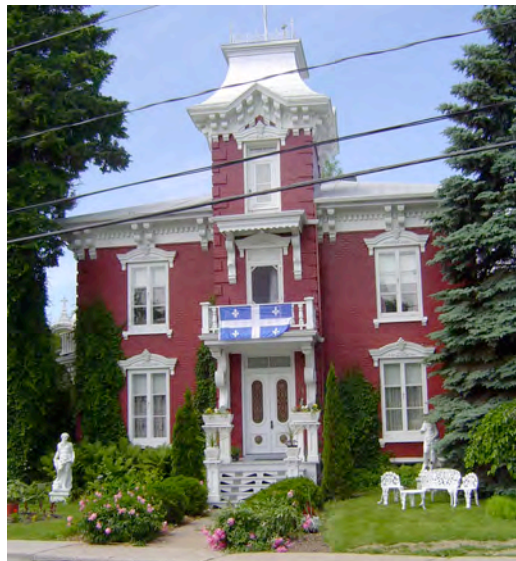
Ci-contre, une tourelle de même forme marque la façade de cet imposant immeuble au 71, rue Notre-Dame Nord à Louiseville. DSC01796.jpg

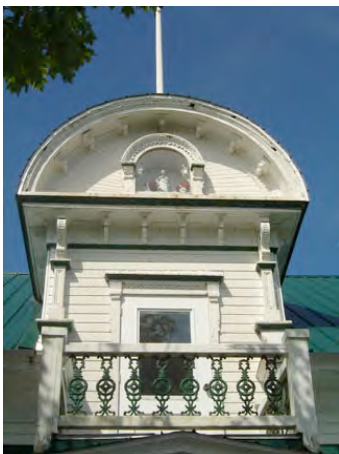
Lucarne-balcon particulièrement élaborée au 1990, rang de la Grande-Carrière à Sainte-Ursule. Une niche est logée au centre du fronton arrondi. Le garde-corps est constitué d'éléments en fonte moulée. DSC01032.jpg

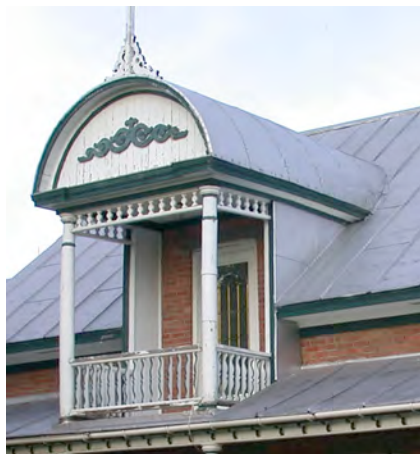
Au 280, chemin de la Grande-Rivière, Saint-Barnabé, une lucarne-balcon dont le toit est de forme demi-cylindrique. On remarque sur le front l'applique découpée, très répandue dans la MRC de Maskinongé Saint-Barnabé Maison K (1).jpg

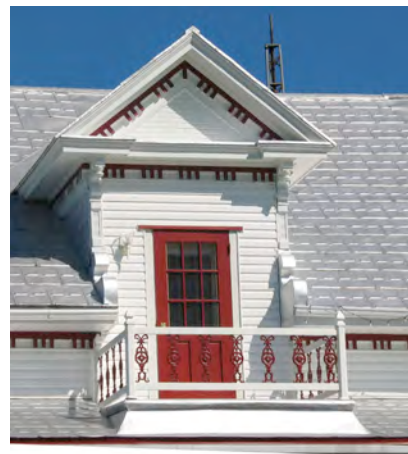
Au 890, rang Barthélémy, Saint-Léon-le-Grand, une lucarne-balcon surmontée d'un haut fronton. Le garniture du garde-corps est en fonte moulée. IMG\_3662.jpg

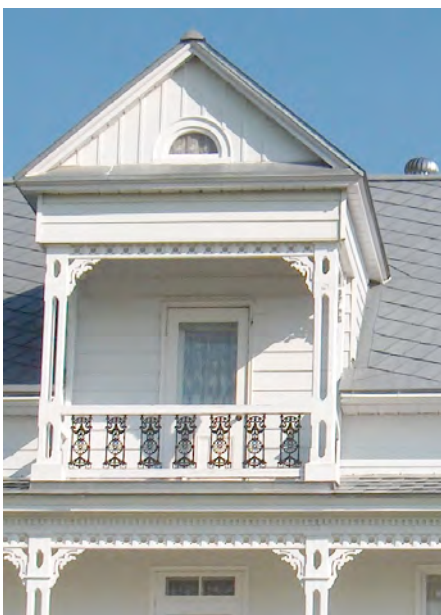
Lucarne-balcon au 215, route du Pied-de-la-Côte à Maskinongé. Le devant de la lucarne est coiffé d'un fronton. Le garde-corps est constitué d'éléments en fonte moulée. On remarquera sous le balcon les aisseliers (cercle) au sommet des colonnes.

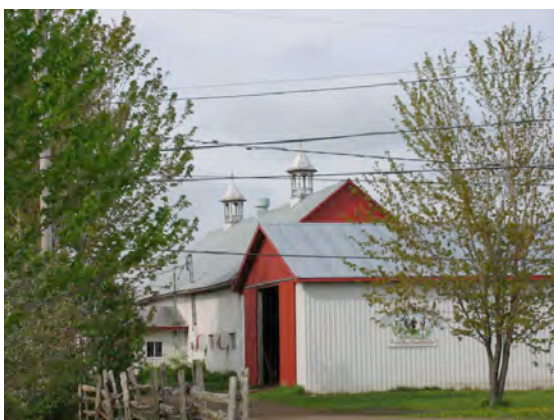
Grange-étable en bordure de la route 348 à Sainte-Ursule. Elle est dotée de lanternons de ventilation. IMG\_6875.jpg

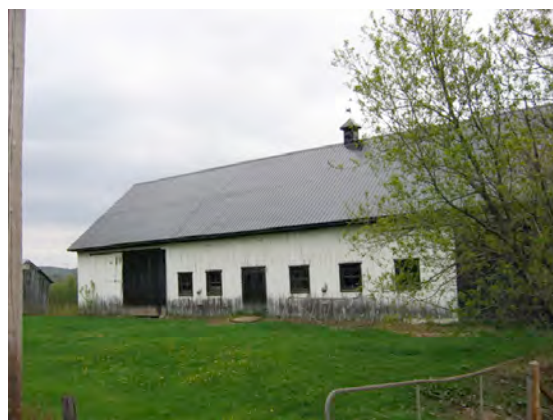
Une grange-étable, route 349 à Saint-Alexis des-Monts. Elle est revêtue de planches verticales et a conservé ses ouvertures anciennes. IMG\_6894.jpg

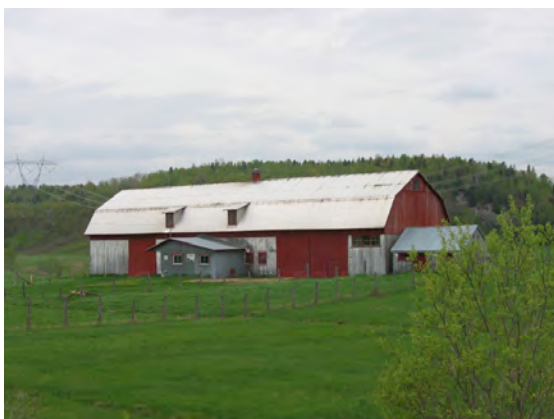
Grange-étable au toit à versants brisés, chemin de la Grande-Ligne à Saint-Paulin. IMG\_6927.jpg

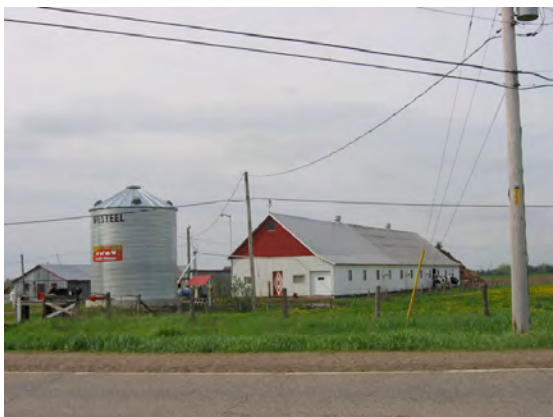
Implantation de bâtiments secondaires perpendiculairement à la route 348, Saint-Justin. IMG\_6872.jpg

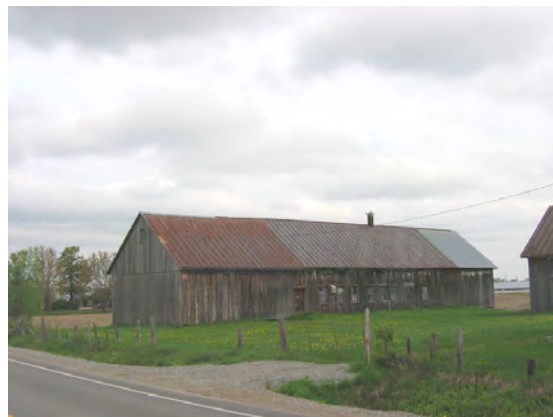
Grange-étable dont l'implantation suit l'orientation des lots cadastraux sur la route du Ruisseau-Plat à Saint-Édouard-de-Maskinongé. IMG\_6883.jpg

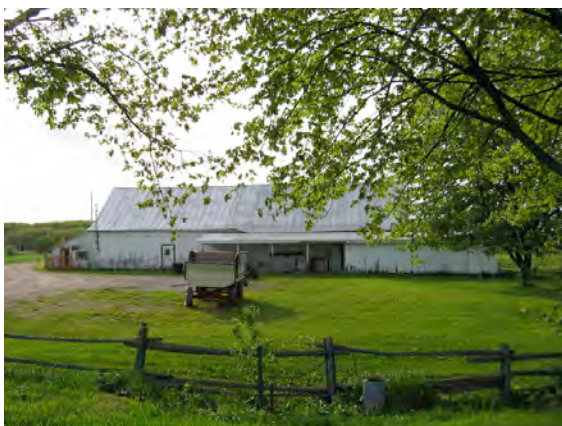
Au nord de la route 138 à Maskinongé, une grange-étable de facture très ancienne, à en juger par la présence de larmiers courbés. IMG\_6865.jpg

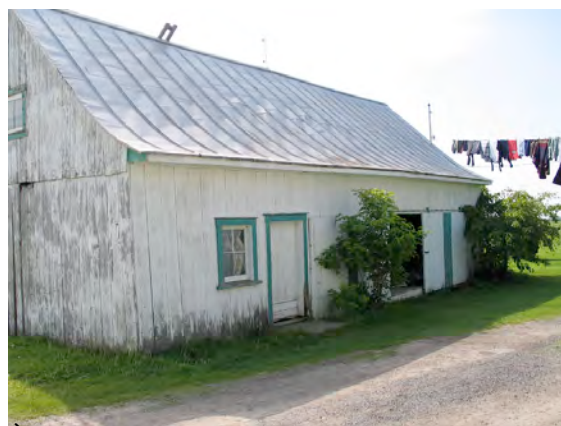
À Saint-Léon-le-Grand, une grange-étable à toit à deux versants à coyaux. À gauche, la porte d'étable; à droite, la porte coulissante de la batterie. IMG\_3525

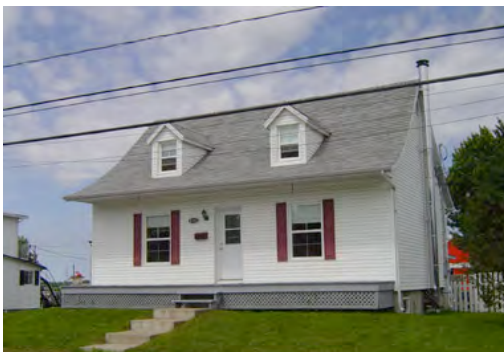
Un édifice de Louiseville revêtu de vinyle mais dépourvu de garnitures de rive (planches cornières ou chambranles). DSC01685.jpg

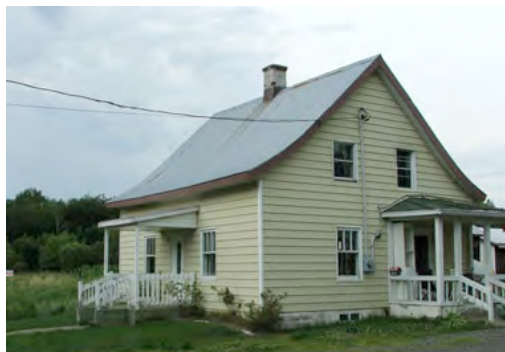
Maison de conception québécoise de Saint-Étienne-des-Grès, recouverte d'un matériau moderne et ayant perdu ses garnitures de rive. DSCF2826.jpg

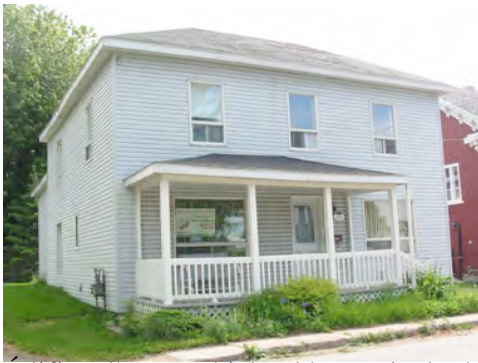
Édifice d'Yamachiche désormais doté de fenêtres modernes aux dimensions non uniformes. Enfin, les garnitures de rive sont disparus. 810bd-c.jpg

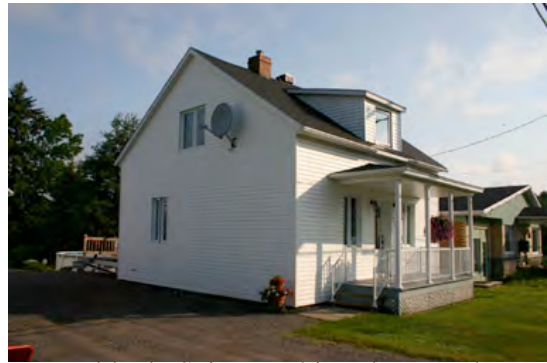
Immeuble de Saint-Mathieu-du-Parc dont la fenestration a été passablement modifiée. IMG\_316.JPG

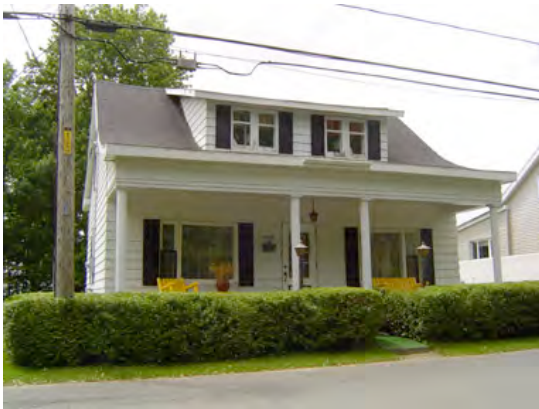
Maison d'esprit québécois de Louiseville dont la format des fenêtres a été transformé. DSC01868.jpg

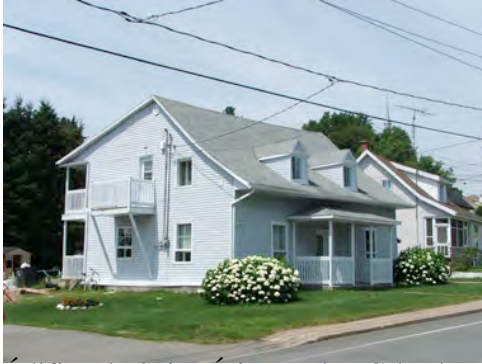
Édifice de Saint-Étienne-des-Grès dont la volumétrie a été modifiée : le versant arrière de la toiture a été rehaussé. DSCF2655.jpg

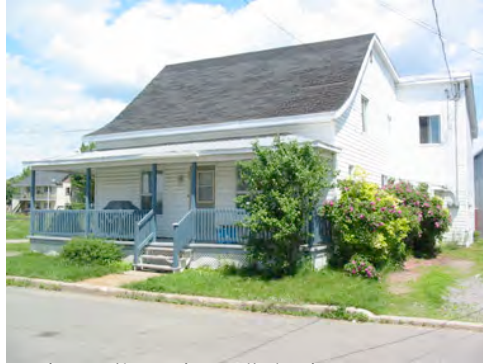
Maison d'esprit québécois d'Yamachiche dont la volumétrie n'est plus conforme à celle d'origine : les deux versants du toit sont asymétriques et le versant arrière a été rehaussé. 220nb-b.jpg

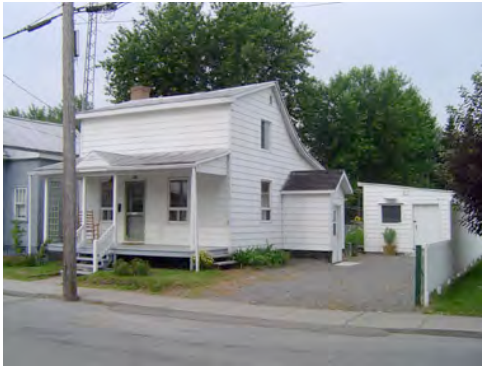
Maison de Louiseville dont la volumétrie n'est plus conforme à celle d'origine : les deux versants du toit sont asymétriques et le versant avant a été rehaussé. DSC02370.jpg

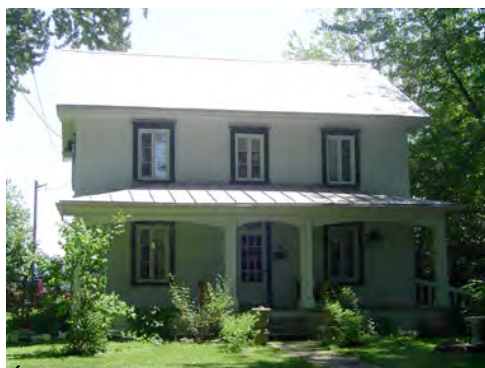
Édifice de l'avenue Royale à Louiseville où l'on a conservé les chambranles malgré la mise en place de nouvelles fenêtres. Le modèle de ces dernières (à manivelle et imitant les fenêtres à battants à grands carreaux) sont en outre fort acceptables. DSC01450.jpg

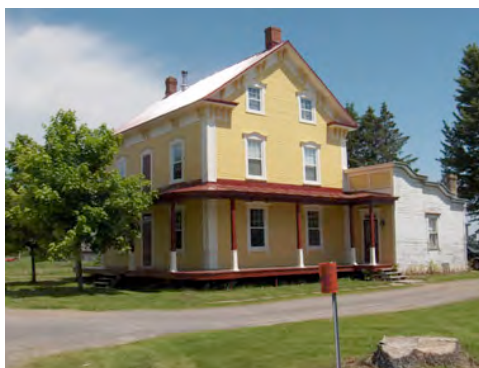
Sur cette maison du rang de la Rivière-Sud-Est de Maskinongé, on a conservé les chambranles malgré la mise en place de fenêtres à guillotine modernes. HPIM0466.jpg

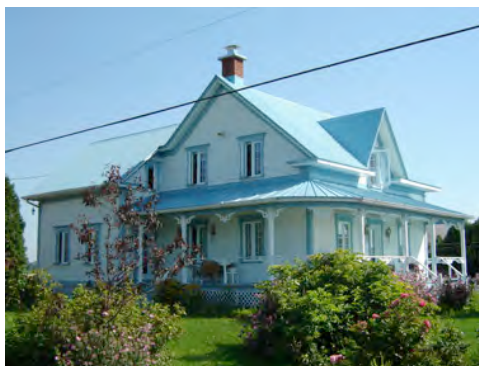
Rang Philibert, Sainte-Ursule. Les fenêtres d'origine ont été remplacées mais pas les chambranles. DSC01409.jpg

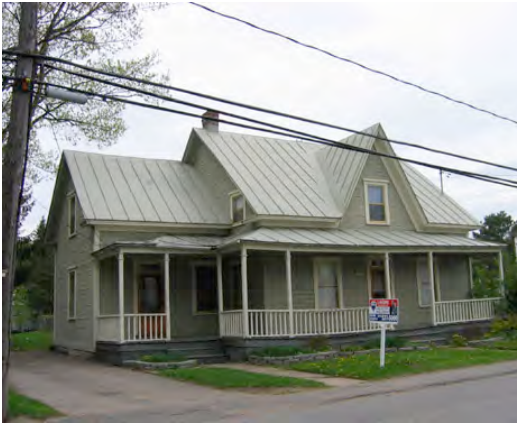
<p>Maison d'inspiration néo-gothique (gable – lucarne triangulaire en façade).</p> <p>Rue Principale, Saint-Boniface</p>
